Universidad de Cuenca

**Tema: Propuesta de Rediseño
del parque 24 de Mayo del
cantón Sigsig.**

Autor: Sandra Astudillo

2011 - 2012

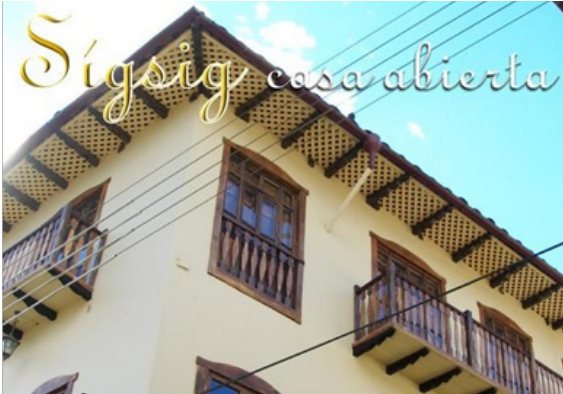
Foto 6 Casa patrimonial de Sigsig

En el centro urbano existe edificaciones coloniales de principio de siglo, estas edificaciones tienen características como: paredes anchas de adobe, portones de madera tallados, techos de teja y balcones de madera.

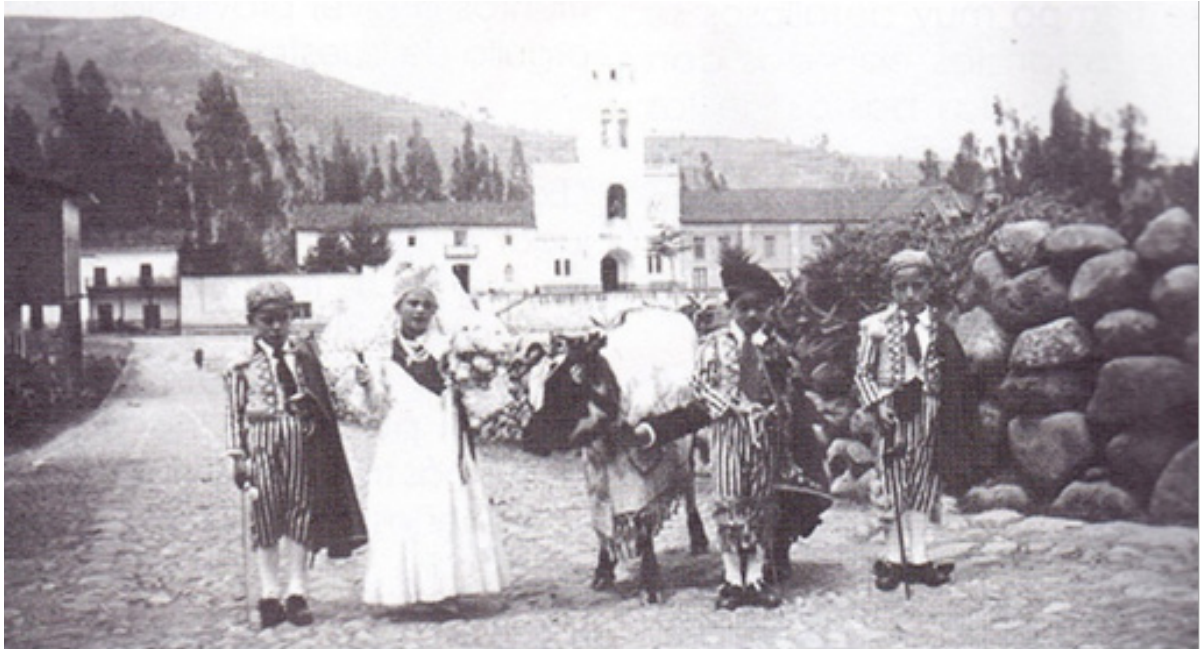
Foto 9 Plaza 24 de Mayo años 40

En los años 40, los terrenos de la plaza fueron cultivos de maíz, alfalfa y legumbres al centro había una casita pequeña que era habitada por sus dueños.

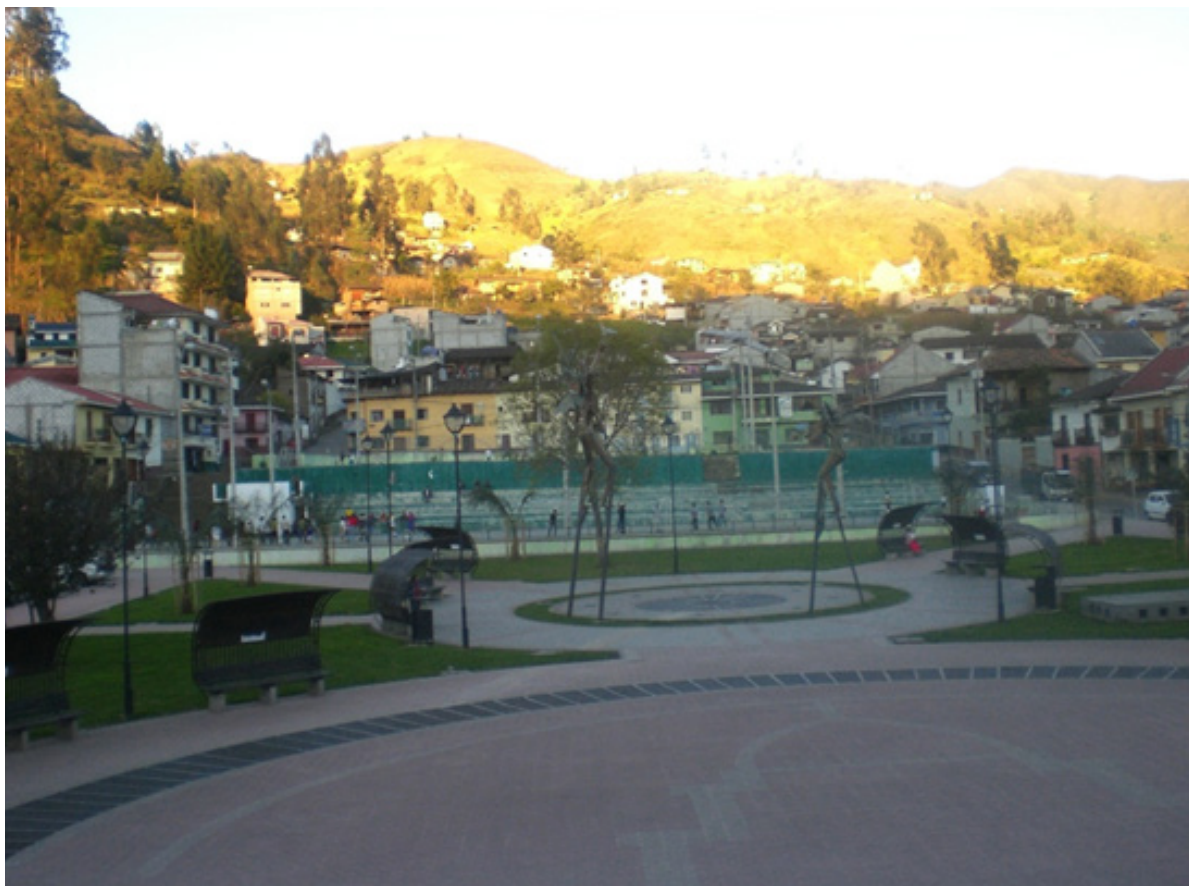
Foto 14 Plaza 24 de Mayo año 2007

En el 2007 es donde se empieza a construir el nuevo diseño de la plaza 24 de Mayo. Un diseño totalmente diferente a lo que fue el parque Infantil, actualmente se tiene una plazoleta, espacios verdes y una pileta en el centro, se mantiene las canchas de uso múltiple.

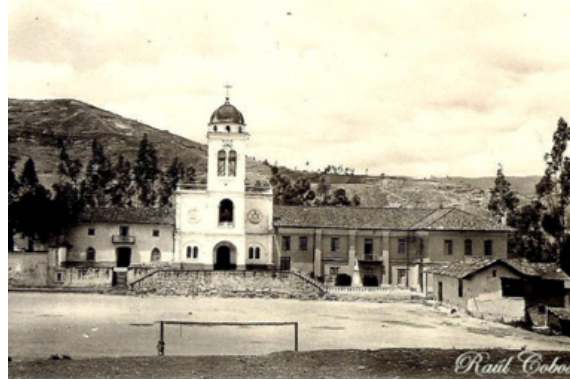
Foto 16 Plaza 24 de Mayo

- Una plaza si elementos arquitectónicos
- Carece de un pavimento adecuado
- No cuenta con ornamento
- No tiene instalaciones básicas
- No hay espacios de descanso

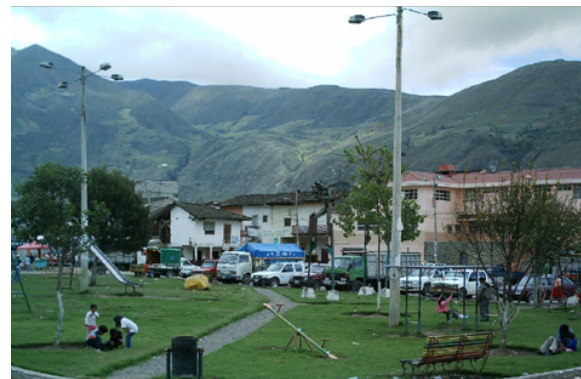
Foto 18 Parque Infantil

- Carece de una buena iluminación
- Las bancas se encuentran en mal estado
- Al estar aledaño con el terminal de buses presenta un peligro para los niños que hacen uso de este parque.
- Hace alta de vegetación en cuanto a flores
- No cuenta con un protección adecuada para este espacio
- Se encuentra en un estado de deterioro

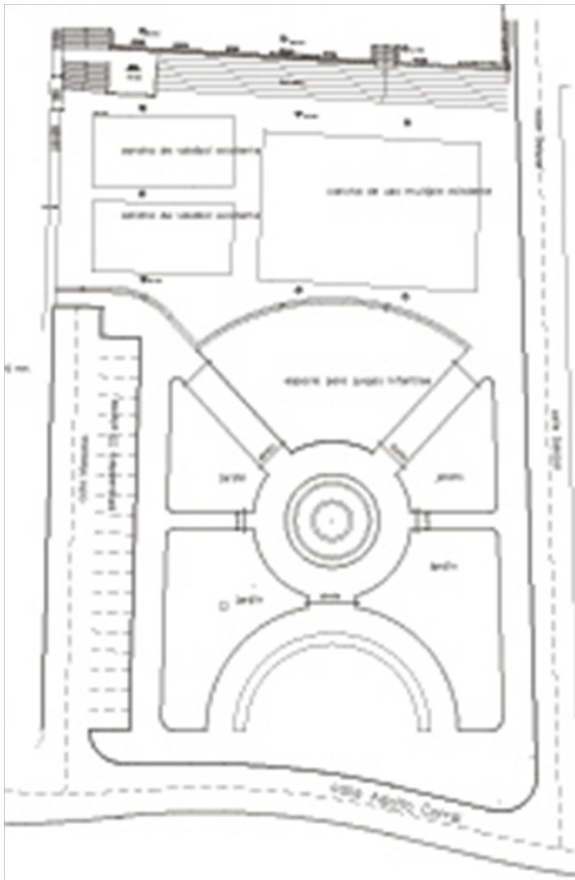
Ilustración 19 Plano actual de la Plaza 24 de Mayo

- Carece de vegetación
- Las áreas verdes se encuentran sin una protección adecuada
- No cuenta con una iluminación adecuada
- Hace falta un espacio de contemplación

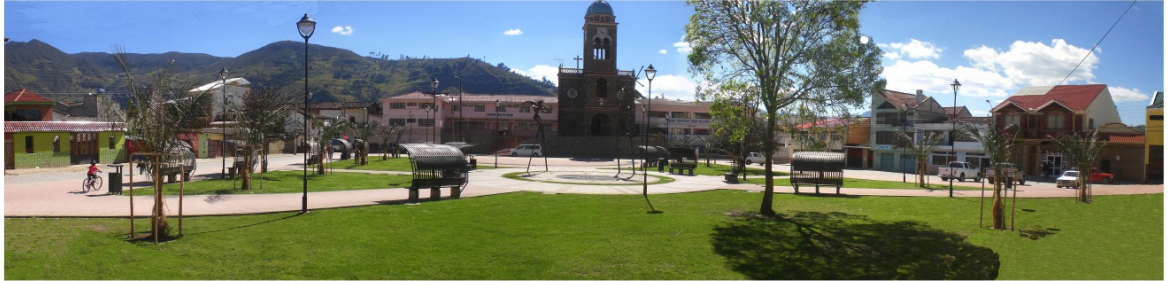
Foto 21 Vista panorámica de la Plaza 24 de Mayo

La plaza 24 de mayo se encuentra ubicada hacia el ingreso principal del cantón Sígísig, en la intersección de las calles Adolfo Corraly Moscoso, frente a la iglesia de María Auxiliadora.

La plaza dispone de un área de 1647 m², una parte esta empleada en canchas de uso múltiple ubicada hacia el este y otra parte destinada para parque ubicada hacia el oeste.

Tenemos un pozo de concreto que ocupa un gran espacio dentro de un área verde, visual y estéticamente no concuerda con el diseño actual de la plaza, tiende a ser un elemento sobrepuesto dentro de este espacio.

En el centro de la plaza tenemos una pileta que pocas veces se encuentra en un funcionamiento, alrededor de esta tenemos unas bancas que nos invitan a mirar algo, pero al estar allí no se mira más que la estructura fría de hierro de la pileta.

La plaza esta a un nivel de 15 cm con respecto al paso vehicular, dentro del parque se mantiene este mismo nivel sin variar con respecto al diseño.

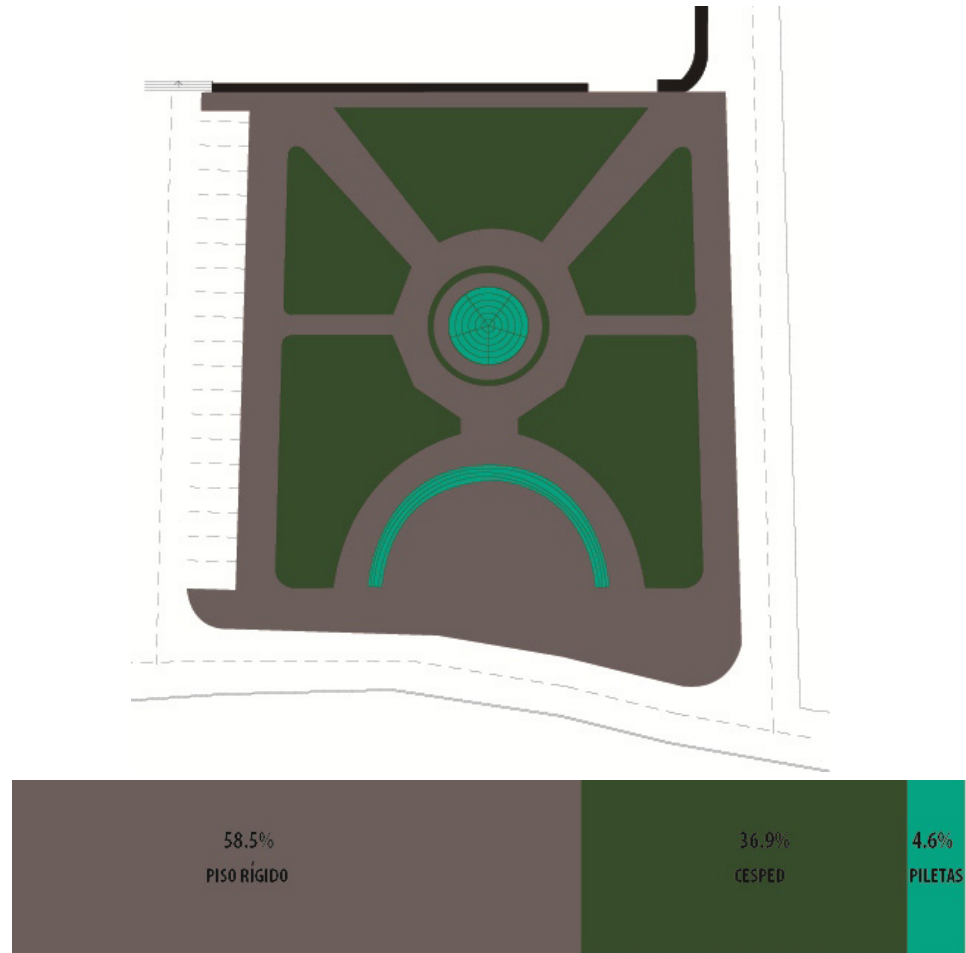
3.2 PORCENTAGE DE LOS ELEMENTOS EXISTENTES DENTRO DE LA PLAZA

El 58.5 % de espacio de piso rígido esta destinado para lo que son camineras y un espacio para lo que es la plazoleta.

El 36.9 % son espacios verdes áreas con césped y arboles sin tener delimitaciones ni vegetación florida. Y el 4.6 % ocupa las piletas. Estos tres elementos suman un total de 100% de la area de la plaza .

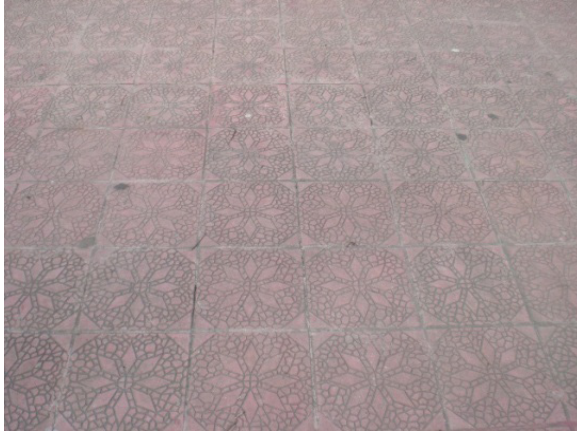
Foto 24 Baldosa estampada

Baldosa estampada color rosa pálido DE 40X40 cm, este tipo de piso se encuentra en un 90%.

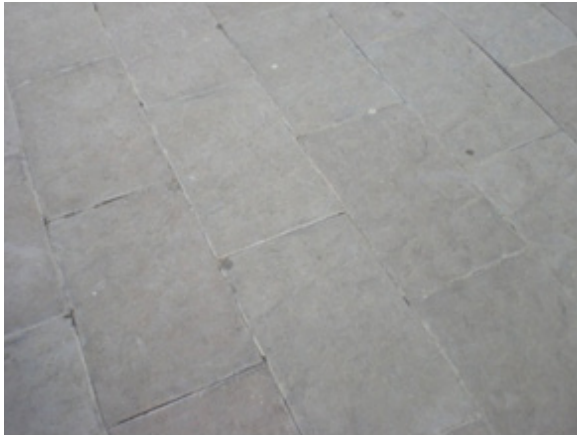
Foto 25 Piedra andesita

Piedra andesita pulida color gris que la encontramos mas o menos en un 10% y esta esta colocada cerca de la pileta central

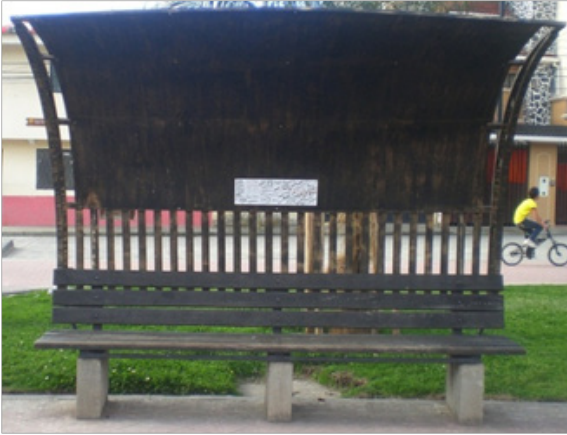
Foto 26 Bancas situadas en la Plaza 24 de Mayo

Las bancas están formadas por una base rígida de concreto, estructura metálica, el asiento y espaldar son de madera, a lo que últimamente se incorporo una especie de cubierta en forma de arco esta es de estructura metálica y de panel metálico.

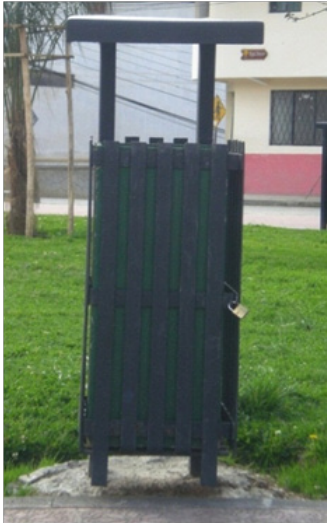
Foto 27 Basureros

Los basureros son de forma rectangular, están conformados por metal y madera. Toda la estructura y forma exterior es de metal, en el interior de este hay un cajón de madera. La base del basurero se encuentra fundida en concreto, tendiendo a formar una estructura rígida dentro del parque.

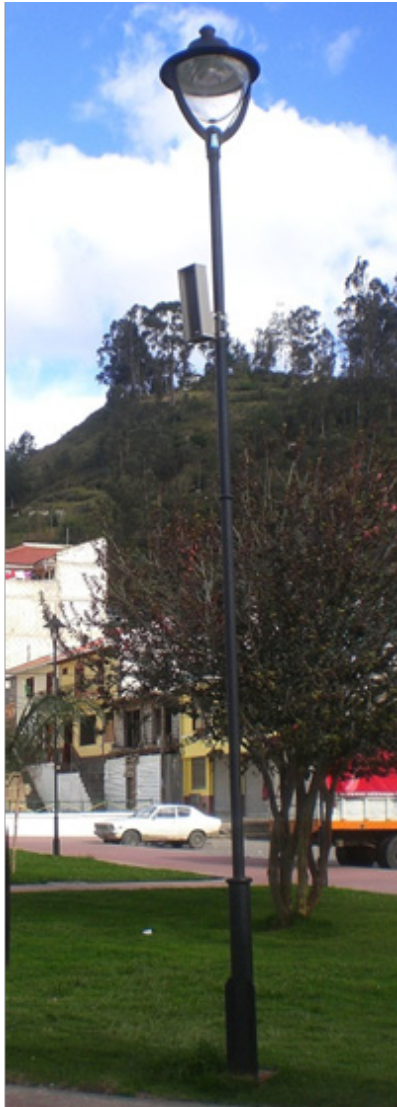
Foto 28 Luminarias

Las luminarias que encontramos dentro del parque son metálicas, estas se encuentran atornilladas en una base de concreto dentro del césped.

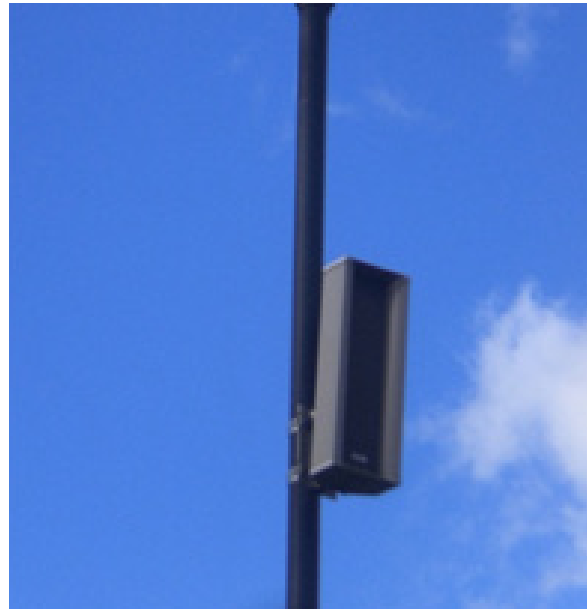
Foto 29 Parlantes

En puntales de las luminarias encontramos unos equipos de sonido rectangulares. Estos están empotrados en la parte alta de las luminarias.

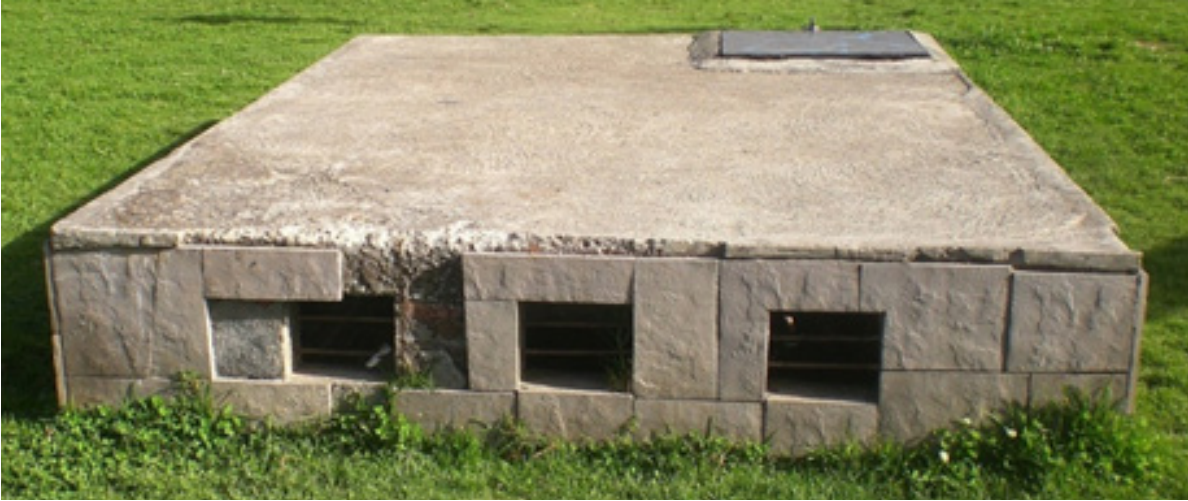
Foto 30 Área de mantenimiento

Este elemento arquitectónico, ocupa un área de mantenimiento que se encuentra dentro de un área verde, dentro de este se encuentran los controles de las fuentes de agua.

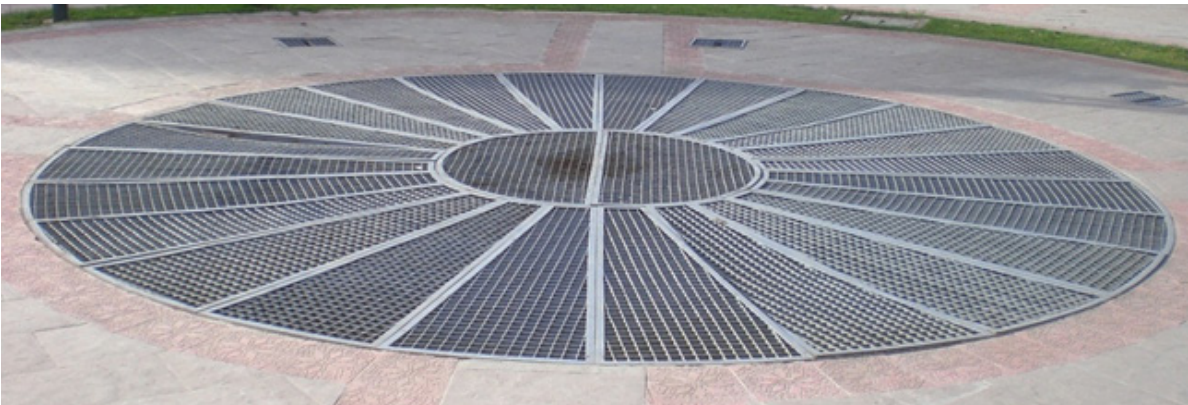
Foto 31 Pileta circular

En el centro de la plaza hay una pileta circular con malla metálica cuadrículada con divisiones radiales a manera de un sol. Esta pileta no se encuentra en uso frecuente y no tiene una protección para evitar el ingreso de niños.

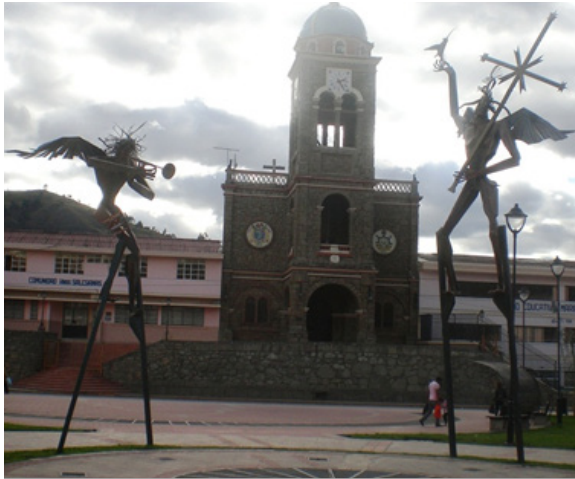
Foto 32 Sanqueros

Tenemos dos esculturas de metal, que son los sanqueros del Sígsig, estas esculturas tienen un gran valor cultural dentro de la historia Sigseña, su autor es Lic. Hernán Illescas.

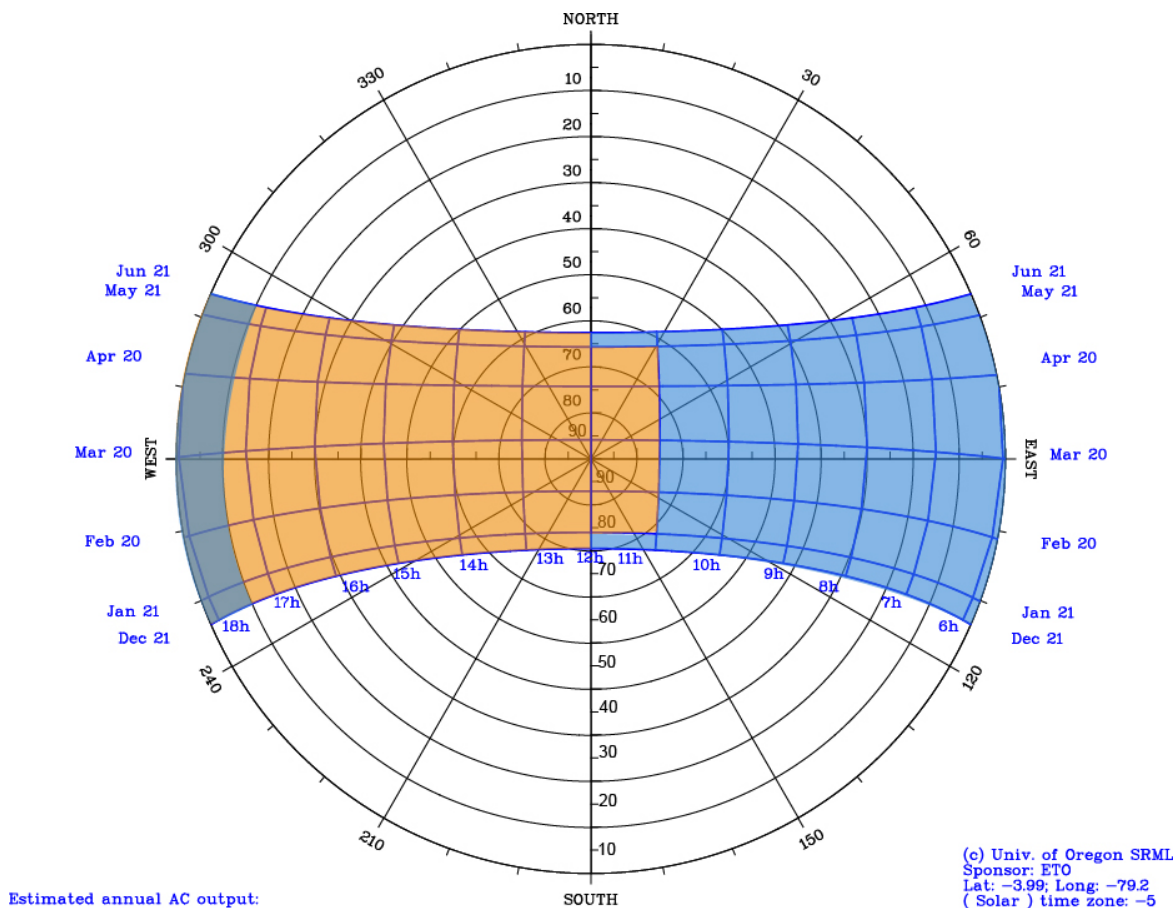
4.3 CARTA SOLAR

Esta carta solar nos ayuda a ver con claridad las horas de sol y las horas de frío.

en el cantón Sígig por general se tiene un clima frío, de 6am a 11am tenemos las temperaturas mas bajas, de 11am a 5pm tenemos temperaturas de confort y a partir de las 5:30pm nuevamente empieza a descender la temperatura. Generalmente no se tienen temperaturas altas.

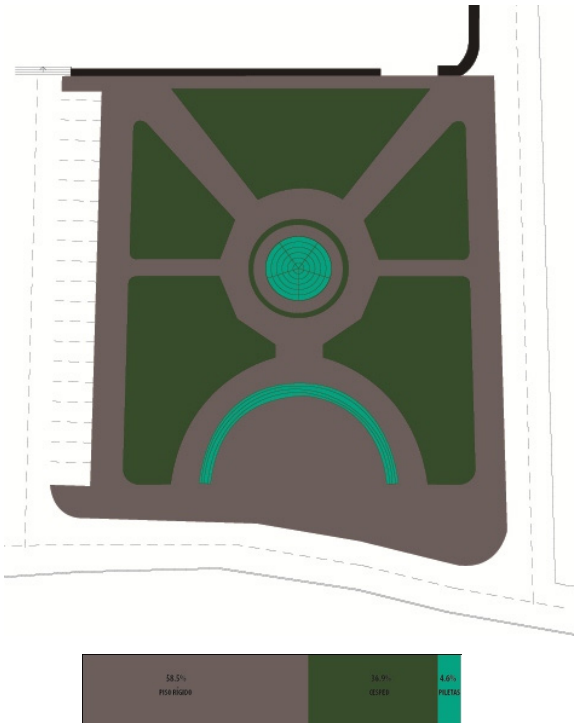
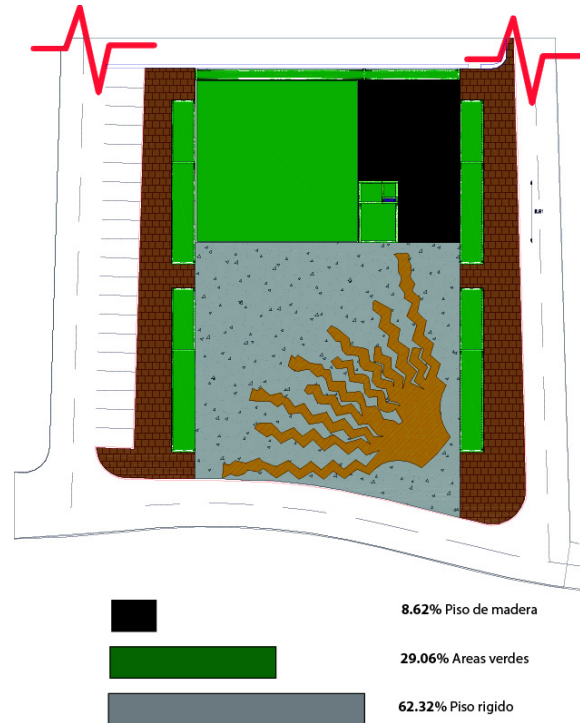
4.8 ANALISIS DE PORCENTAJES (ACTUAL Y PROPUESTA)

Los espacios propuestos tienen como fin dar mayor comodidad a la personas que se encuentran en dentro de este, los porcentajes de piso rígido en el caso de la propuesta se ha incrementado para tener mayor amplitud ya que es un espacio activo para desarrollar los diferentes actos que se llevan como costumbre año tras año como es la Autor Sandra Verónica Astudillo Granda

En caso de las áreas verdes se tiene un porcentaje menor al diseño actual, el fin de estas jardineras es delimitar el espacio, creando una barrera protectora entre el interior de la plaza con el exterior teniendo flujos vehiculares, ya que se

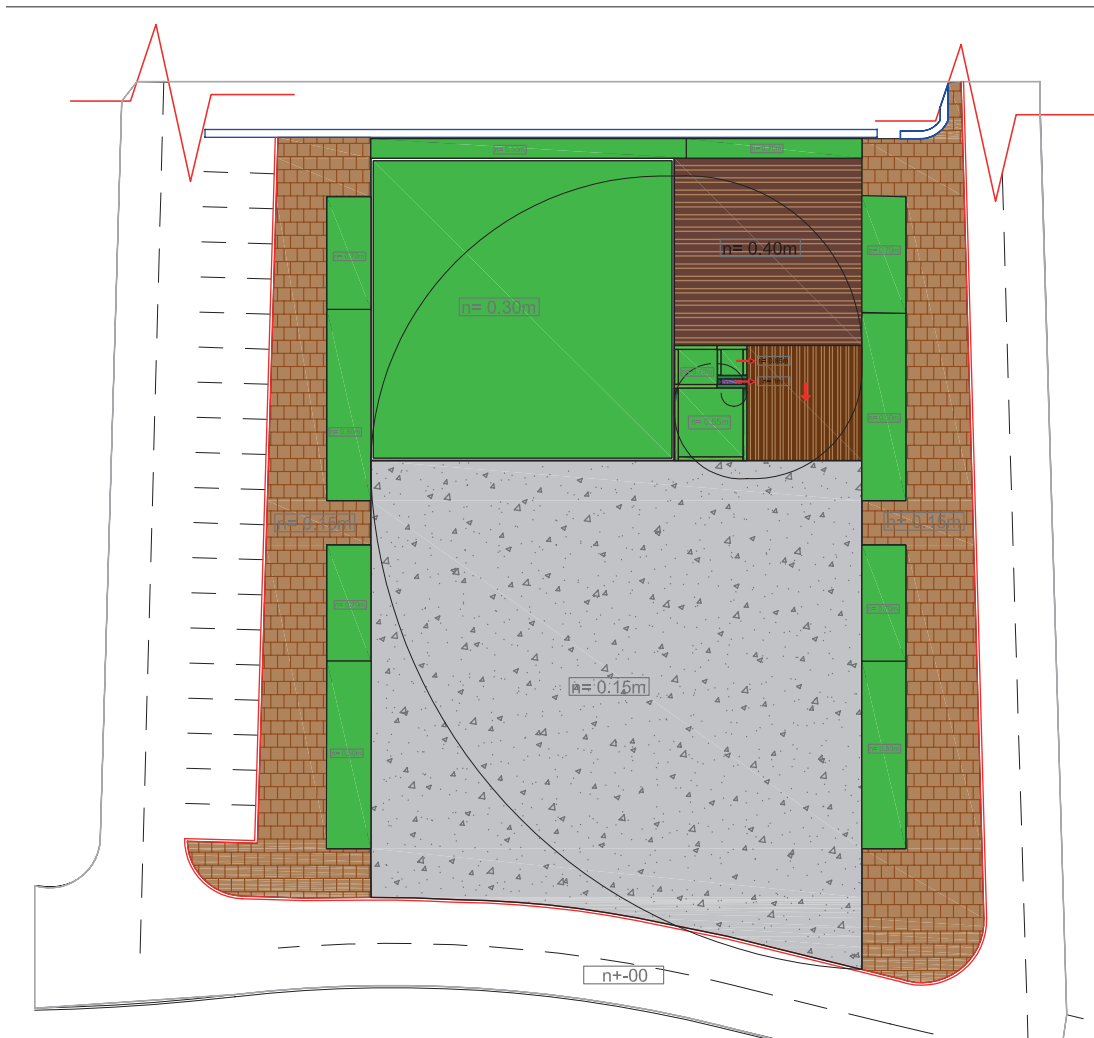
4.9 PLANTA DE NIVELES

Actualmente el espacio cuenta con un solo nivel, en el diseño propuesto se maneja el rectángulo áureo para separar los diferentes espacios con niveles y materiales.

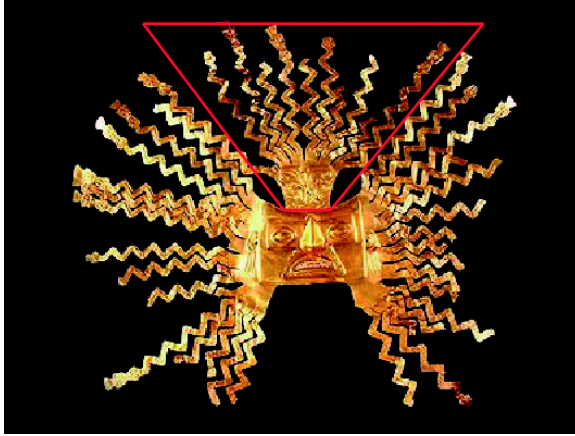
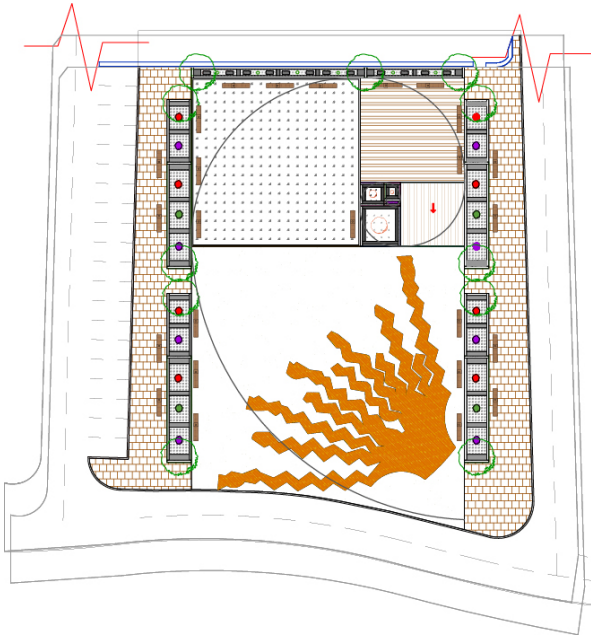
4.10 CHUNUCARI

El Chunucari o Sol de Oro es una lámina áurea martillada y repujada con distintivos céfalo-antropomorfos de 60x40 centímetros de tamaño, orlado de 46 rayos. Esta pieza fue encontrada cerca de l cantón Sígsig, lo cual enmarca una gran riqueza cultural para este pueblo.

Dentro del diseño se ha tomado una parte de esta pieza (Chunucari) para colocarla en el piso, dándole un sentido cultural y rescatando los elementos importantes que enmarcan a Sígsig como patrimonio cultural del Ecuador, para la colocación de este elemento tiene relación con el espiral que se formo al hacer el rectángulo aureo.
